Jaarverslag restauraties in 2001

Berend Raangs en Joris van Haaften

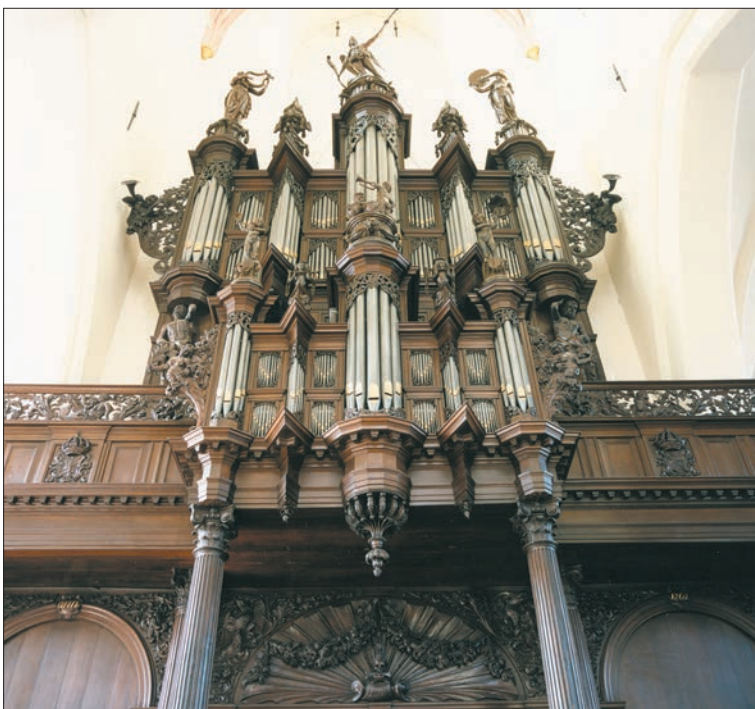
Afb. 3. Der Aa-kerk, orgel met orgelkas van stadsbouwmeester Allart Meyer.
Foto: Rijksdienst voor de Monumentenzorg, Zeist.

Nadat het binnenwerk van het orgel was gedemonteerd, bleek de orgelkas echter in zo slechte bouwkundige staat te verkeren dat de orgelbouwer en de orgeladviseur het nodig achtten opnieuw een vergunningaanvraag te doen. Het nieuwe voorstel voorzag in het constructief in orde brengen van de hoofdwerk-kas. Dit betekent echter ook, dat de door Van Oeckelen in 1856 aangebrachte hoofdwerk(wind)lade zou moeten worden vervangen door een geheel nieuwe. Omdat het wettelijk advies van de Rijksdienst voor de Monumentenzorg op de aanvraag positief was, besloot het college van burgemeester en wethouders op 31 juli 1998 de gevraagde vergunning te verlenen.

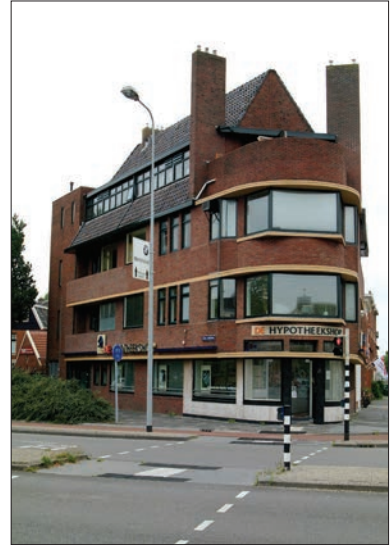
Afb. 9. Damsterdiep 66, na kleurwijziging.
Foto: Jaap Buist.

De voormalige apotheek met bovenwoningen op driehoekige plattegrond, markant gesitueerd op de scherpe hoek van het Damsterdiep en de Petrus Campersingel, is gebouwd in 1935 naar ontwerp van de Groninger architect J.A. Boer. De architectuur van het gebouw wordt gekarakteriseerd door plasticiteit in de gevels en een bewuste materiaaltoepassing. De opgaande wanden aan Damsterdiep en Petrus Campersingel zijn opgetrokken uit een donkerrode steen. Horizontale betonstroken scheiden de verschillende verdiepingen. De gevels worden verlevendigd door raampartijen, uitspringende erkers in de ronde hoek en door inpandige balkons. In de daken zijn over de gehele lengte dakkapellen opgenomen. De herbesteding van het gebouw, van apotheek naar hypotheekshop, was aanleiding voor de eigenaar het pand opnieuw te laten schilderen. Bij globaal kleuronderzoek van het gebouw zijn geen oudere gekleurde verflagen aangetroffen. De witte afwerking is verwonderlijk, omdat het bij geen enkel ander ontwerp van Boer is aangetroffen en het de architectuur ook niet ten goede komt (afb. 8). Desalniettemin mag niet worden uitgesloten dat al het houtwerk vanaf de oplevering wit geschilderd is geweest. Omdat de eigenaar zijn gebouw van kleur wilde voorzien, is voor dit pand een nieuw kleurenschema voorgesteld. Dit schema grijpt terug naar eerdere ontwerpen van architect Boer, waar de kleurtoepassing een duidelijke relatie had met de architectuur en de gebruikte bouwmaterialen (afb. 9).

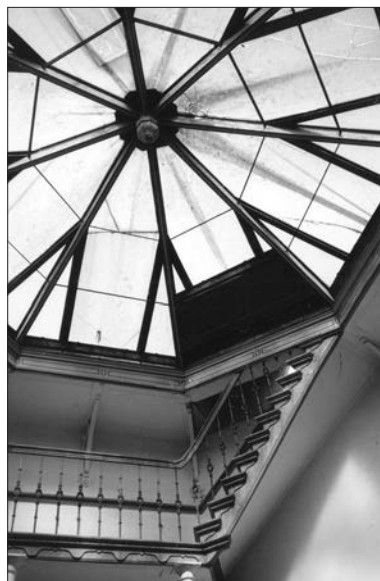
menten verbouwd en heeft de gymzaal plaats moeten maken voor de nieuwbouw van woningen. Bij de restauratie en verbouw van het complex kon de historische kwaliteit van het in- en exterieur redelijk goed behouden blijven. Hiertoe zijn telkens twee boven elkaar gelegen leslokalen en de daarboven gelegen zolderruimte tot één appartement bij elkaar getrokken. De appartementen worden ontsloten via de monumentale gang op de begane grond. Vanwege de forse maat van de oorspronkelijke klaslokalen hebben de meeste appartementen vijf vloerniveaus. Op deze wijze zijn er negen vorstelijke wooneenheden in het gebouw ontstaan. Een bijzonder appartement is aangebracht op de zolderverdieping in de hoek boven de entree. Op de eerste verdieping bevond zich hier oorspronkelijk een tekenlokaal, dat door een glazen zoldering daglicht kreeg via de nog steeds aanwezige lichtkoepel, het torenachtige bouwwerk op het dak. Bij de inrichting van dit zolderappartement is op een fraaie wijze gebruik gemaakt van de architectuurhistorische bijzonderheid van deze voorziening. Een schilderachtige trap langs de binnenwand van de lichtkoker leidt naar het dakterras (afb. 10).

Afb. 10. Grote Kruisstraat 1, voormalige Rijks-HBS, trap in lichtkoker boven het tekenlokaal vóór restauratie.
Foto: Annet Boon, Groningen.

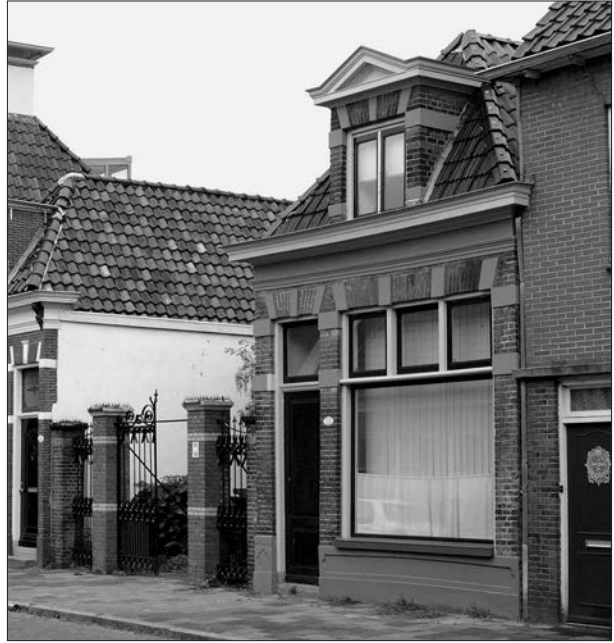
Afb. 11. Grote Leliestraat 51-113,
Grote Middengasthuis,
poort met opzichterswoning.
Foto: Jaap Buist.

Het metselwerk van de opzichterswoning aan de oostzijde van de poort, de poort zelf en de dienstwoning op het binnenterrein is verlevendigd met stucbanden en met gestuukte hoekblokken. Hoewel alle natuursteenimitatie aan de panden oorspronkelijk hardsteen moest voorstellen en daardoor grijs was geschilderd, hebben ze in een latere fase een beter met de baksteen harmoniërende okergele zandsteenkleur gekregen. Bij recente onderhoudswerkzaamheden is, met uitzondering van de plint die wel de grijze hardsteenuitmontering heeft behouden, de zandsteenimitatie opnieuw hersteld (afb. 11).

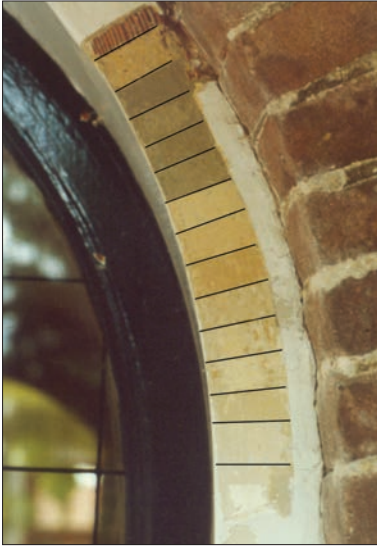
Bij kleuronderzoek door restaurateur B. Jonker zijn op het houtwerk van het kozijn dertien verschillende kleurlagen blootgelegd (afb. 12). De oudste lagen laten het effect van de materialisatie van zandsteen zien. De tot voor kort groene ramen blijken evenals de deur, oorspronkelijk een oranjebruine transparante af-

Afb. 12. Heresingel 8, kleurtrap op kozijn.

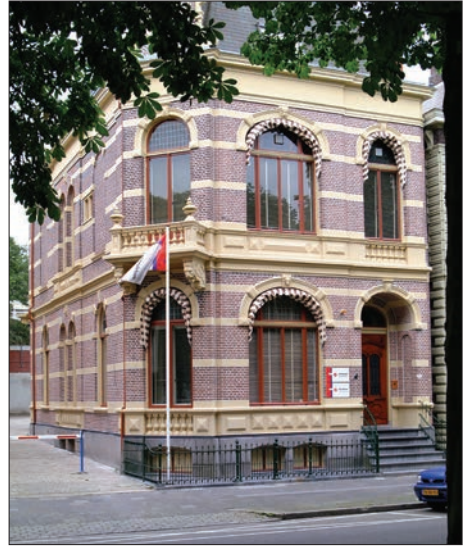
Afb. 13. Heresingel 8, na kleurreconstructie.

werking te hebben gehad. De voordeur was blank gelakt. De gestukadoorde banden zijn eveneens zandsteenkleurig afgewerkt geweest. Alle onderdelen in het dakvlak waren antracietgrijs geschilderd, om zo min mogelijk op te vallen in het met leien gedekte dak. Bij de restauratie is dit kleurschema hersteld (afb. 13).

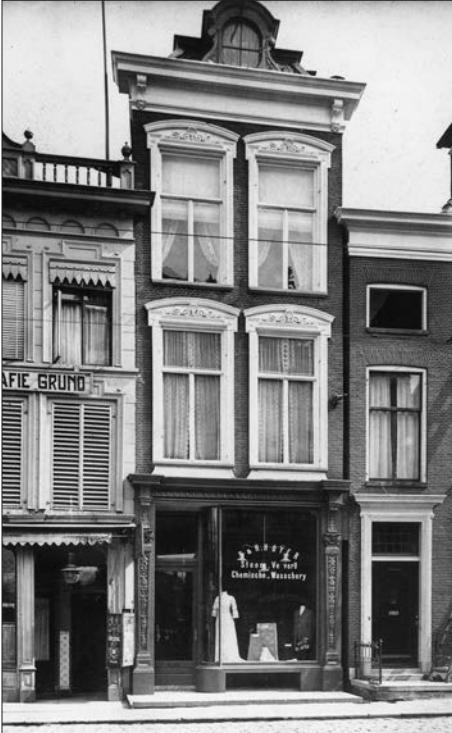
Afb. 14. Herestraat 82, situatie rond 1900.

Herestraat 82 is een bescheiden smal maar karakteristiek pandje met neo-classicistische voorgevel (afb. 14). Door onoordeelkundig onderhoud gedurende de afgelopen decennia was de beeldkwaliteit hiervan behoorlijk aangetast. De restauratie betrof de aanpak van de gehele voorgevel boven de winkelpui en had betrekking op het terugbrengen van gootdetails, de dakbedekking met windveren en de raamindeling. Daarnaast is de charmante dakkapel gerestaureerd en zijn de 19e-eeuwse kleuren weer teruggebracht. De aanpak is een mooi voorbeeld van hoe met een zeer bescheiden subsidiebijdrage herstel van beeldkwaliteit tot stand gebracht kan worden (afb. 15).

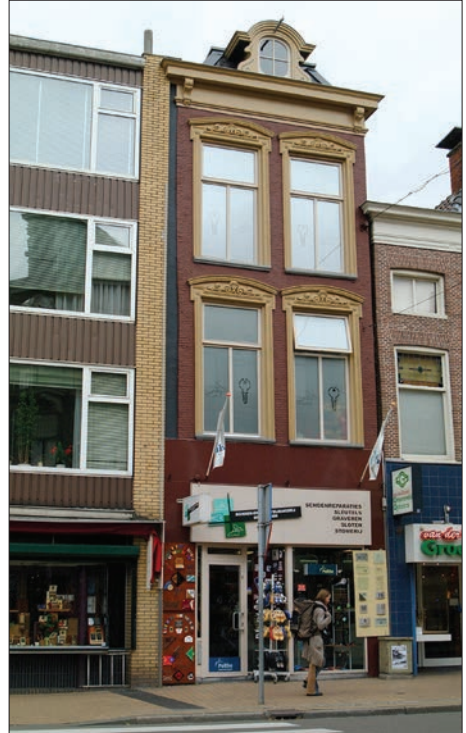
Afb. 15. Herestraat 82, na herstel.

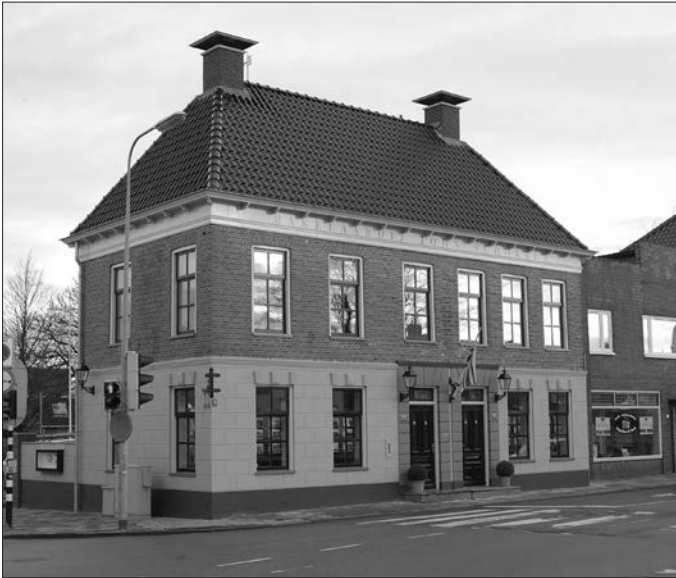
Afb. 16. Hoendiep 212, na herstel. Foto: Jaap Buist.

Het voortbestaan van het karakteristieke gebouw heeft aan een zijden draad gehangen. Uiteindelijk kon alleen het uit circa 1860 daterende hoofdhuis behouden blijven en moest de karakteristieke schuur met doorrit plaatsmaken voor een betere verkeersafwikkeling op het kruispunt. Door de slechte bouwkundige staat van het gebouw was een ingrijpende aanpak nodig. Het primaire doel hierbij was de bouwmassa als onderdeel van de straatwand en het kruispunt te behouden (afb. 16). Niet voorkomen kon worden dat het pand geheel opnieuw gevoegd is en met nieuwe dakpannen is belegd.

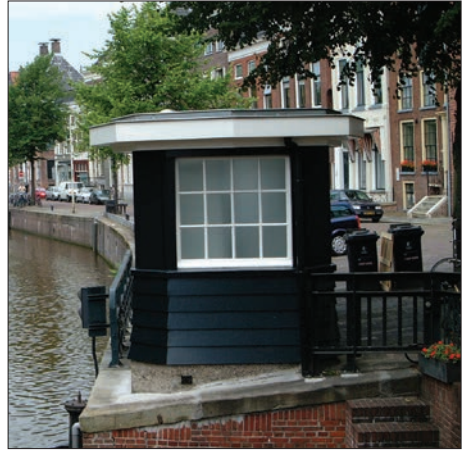
Afb. 17. Hoge der A, brugwachtershuisje.
Foto: Jaap Buist.

Aan de Hoge der A, bij de A-brug, staat een brugwachtershuisje uit de jaren twintig van de vorige eeuw. Het eenvoudige houten gebouwtje met afgeschuinde hoeken, waarvan er verspreid over de stad nog enkele staan, doet al jaren als zodanig geen dienst meer. Toen er gezocht werd naar een sanitaire ruimte voor waterrecreanten, is besloten deze functie in het gebouwtje onder te brengen. Daartoe is in het brugwachtershuisje een toilet- en een doucheruimte aangebracht. Met uitzondering van het aangebrachte matglas in verband met ongewenste inkijsk en herstel van de oorspronkelijke dakrand aan de hand van tekeningen van architect S.J. Bouma is er aan het exterieur van het gebouwtje niets veranderd (afb. 17).

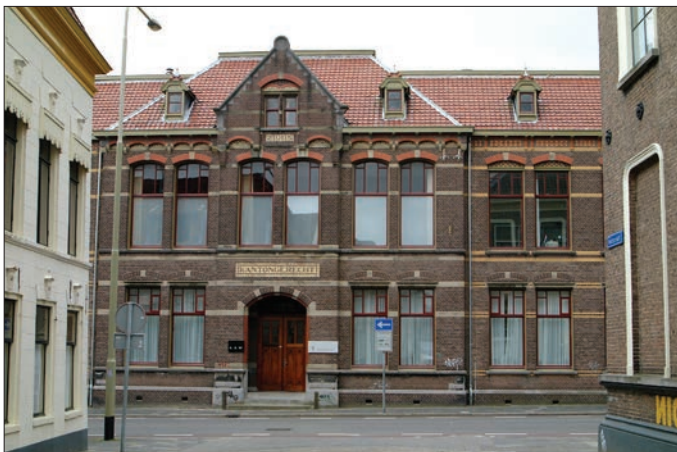
Afb. 18. Kattenhage 1, voormalig kantongerecht, na verbouw. Foto: Jaap Buist.

kantoorruimte gecreëerd; de verdieping en de zolder zijn tot appartementen verbouwd. Het exterieur is daarbij niet ingrijpend veranderd en ook het interieur is redelijk in tact gebleven. Omwille van de ontsluiting van de woningen is de tuinmuur van het Prinsenhof langs het Kattenhage iets aangepast. De kleurstelling op de gevel is hersteld conform het advies van het Bureau van de Rijksbouwmeester van een aantal jaren geleden. Dit betreft voor de kozijnen ombergroen, de ramen oxiderood en blankgelakte deuren (afb. 18).

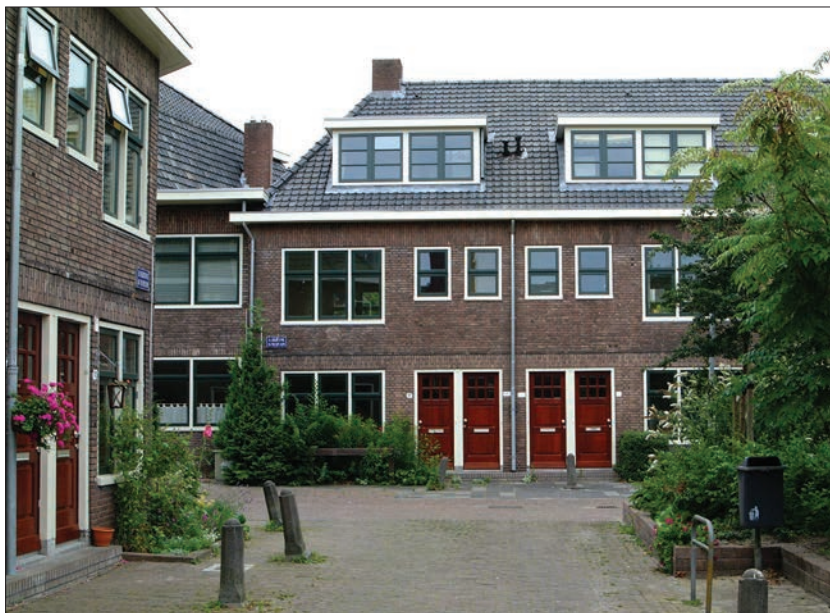
Afb. 19. Koninginnelaan/A. Agnesstraat, woningbouwcomplex na herstel. Foto: Jaap Buist.

Aan dit uit tientallen woningen bestaande, in opdracht van woningbouwvereniging 'Samenwerking' tussen 1928 en 1930 gebouwde complex, zijn in opdracht van de huidige eigenaar omvangrijke comfortverbeteringen uitgevoerd. De karakteristieke beeldkwaliteit gaat bij dergelijke renovatiewerkzaamheden vaak grotendeels verloren, voor zover dat in de daaraan voorafgaande periode niet al was gebeurd. De waardering van en daarmee de vraag naar de oorspronkelijke architectonische kwaliteit van dergelijke bebouwing neemt toe. Daarom is geprobeerd de beeldkwaliteit op essentiële onderdelen te herstellen en znodig terug te brengen. Zonder dat er sprake is van een echte restauratie, is het uiterlijk van het woningcomplex daarmee weer enigszins hersteld. De werkzaamheden betroffen voornamelijk het terugbrengen van de oorspronkelijke raamindelingen en de dakbedekking, en het aanbrengen van een bijpassend kleurenschema (afb. 19).

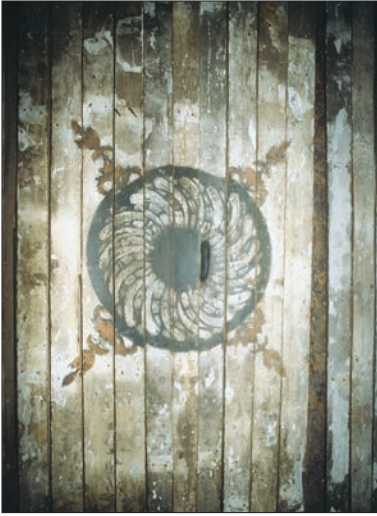
Afb. 22. Nieuwe Boteringestraat 26, geschilderde plafondrozet.
Foto: W. Brouwer, Groningen.

De restauratie had tot doel het bouwkundig en functioneel weer op orde brengen van het verwaarloosde monument. Hiertoe is omvangrijk achterstallig onderhoud uitgevoerd aan casco en kapconstructie en is het pand geïsoleerd. Omwille van de bewoonbaarheid is het in de 19e eeuw in een afzonderlijke boven- en benedenwoning gesplitste pand weer samengevoegd tot één woning. De dubbele deur maakte weer plaats voor een enkele, waarvoor een nieuwe deuromlijsting is ontworpen (afb. 21). De vele binnenbetimmeringen zijn met zorg hersteld en op het dak zijn schoorstenen aangebracht. Enkele bijzondere vondsten tijdens de restauratie waren een 17e-eeuws grenenhouten kruiskozijn en een 18e-eeuws geschilderd plafondrozet (afb. 22).

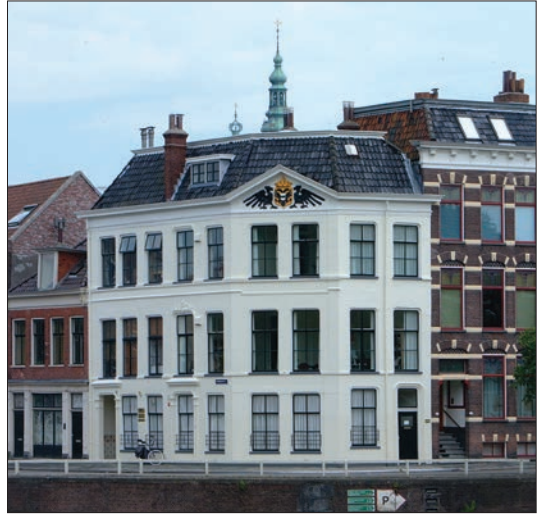
In opdracht van de Gemeente is Noorderhaven 64, markant gesitueerd in de hoek van de gesloten zuidelijke gevelwand van de Noorderhaven, rond 1870 gebouwd als havenkantoor. Het gebouw is tegenwoordig in gebruik als kantoor. Na een verkeerde kleurkeuze voor het schilderwerk van voorgevel en ramen is in overleg met de Gemeente een nieuw voorstel gemaakt en uitgevoerd (afb. 23).

Afb. 23. Noorderhaven 64, voormalig havenkantoor na kleurherstel. Foto: Jaap Buist.

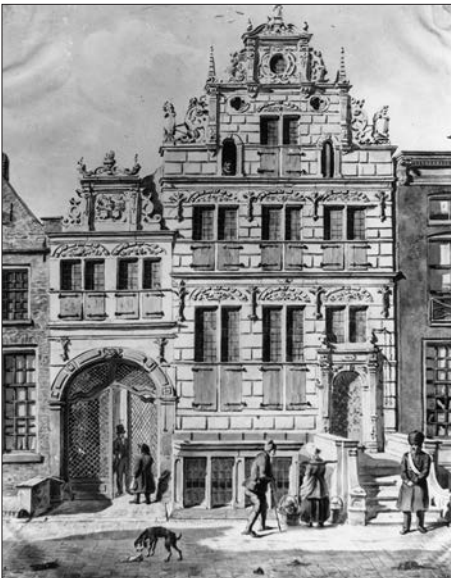
Afb. 24. Oosterstraat, in 1865 afgebroken Zerkenhuis, voorgevel met stoep. Aquarel van J. Ensingh, collectie Groninger Archieven.

Bij de recente hoognodige restauratie van de stoep is deze geheel gedemonteerd. Uit een aantal ongerijmdheden bleek dat de stoep hoogstwaarschijnlijk vermaakt is voor de situatie bij het pand Ossenmarkt 6 en dat de stoep oorspronkelijk van elders afkomstig moet zijn. De stoep heeft verrassende overeenkomsten met een exemplaar dat voor het zogenaamde 'Zerkenhuis' (afgebroken in 1865) in de Oosterstraat aanwezig was (afb. 24). Er zijn echter ook verschillen, onder meer in het aantal treden en de plaats van de ijzeren borstweringen. Na demontage is een nieuwe fundering aangebracht. Nadat het natuursteenwerk was hersteld, is de stoep opnieuw in elkaar gezet (afb. 25). De zandstenen hoekpalen van het hekwerk zijn ook gerestaureerd.

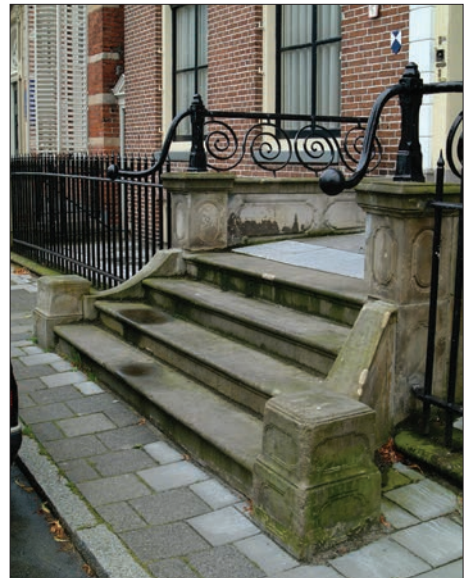
Afb. 25. Ossenmarkt 6, stoep na restauratie. Foto: Jaap Buist.

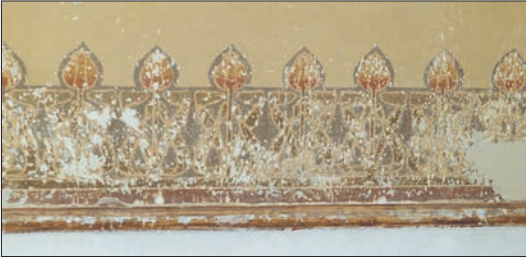
van spuitpleister op wanden en plafonds) ernstig op de proef gesteld. Hieronder bleken evenwel de gesjablonerde ornamentbeschilderingen nog volledig aanwezig (afb. 26). Door de sterke hechting van de spuitpleister op de ondergrond konden de schilderingen helaas niet worden gerestaureerd. De motieven en patronen zijn daarom zorgvuldig geanalyseerd en gedocumenteerd. Vervolgens zijn ze gereconstrueerd op een nieuw aangebrachte gladde ondergrond. De kleurige afwerking sluit goed aan bij het in mahonie uitgevoerde timmerwerk, de marmeren vloeren en het glas in lood met cilinderglas uit 1902 (afb. 27).

Afb. 26. Ubbo Emmiusingel 51, vrijgelegde sjabloonschildering.
Foto: collectie Dienst RO/EZ.

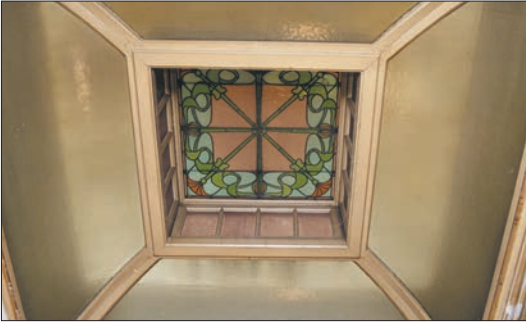
Afb. 27. Ubbo Emmiusingel 51, daklicht boven het trappenhuis met glas in lood en cilinderglas.
Foto: collectie Dienst RO/EZ.

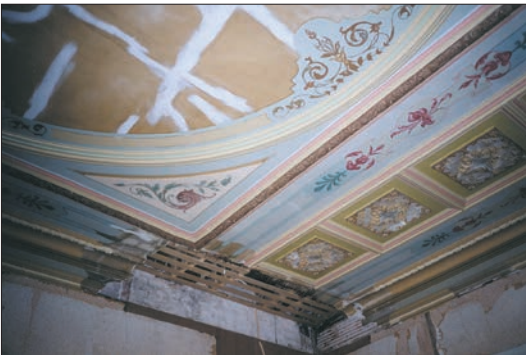
Afb. 28. Verlengde Hereweg 174, villa Hilghestede, één van de plafonds in restauratie. Foto: Aletta Bastmeijer.

Bij de restauratie en de verbouw voor een kantoorfunctie zijn aan het exterieur nauwelijks wijzigingen uitgevoerd. Intern is de indeling grotendeels hersteld in de originele toestand en is het stuc- en schilderwerk van de plafonds zorgvuldig gerestaureerd (afb. 28 en 29). Bij de afwerking van de wanden is helaas niet altijd een relatie gezocht met de monumentale plafonds.

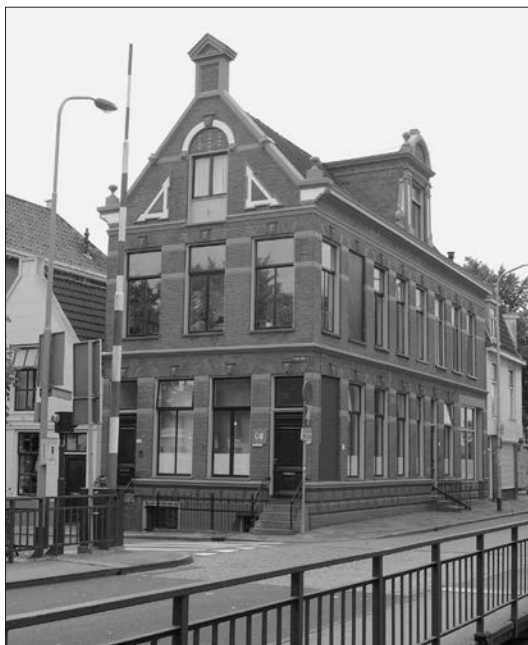
Dit in 1896 in neorenaissancestijl gebouwde bedrijfspand met bovenwoningen is gesitueerd op de zuidwesthoek van het Lage der A met de Verlengde Visserstraat. Zoals gebruikelijk bij dergelijke panden is in de loop der tijd alle stuc- en houtwerk wit overgeschilderd. Op verzoek van de eigenaar heeft het pand weer kleur gekregen die de architectuur ondersteunt. Daartoe zijn imitatie-natuursteen kleuren (voor zandsteen geeloker en voor hardsteen grijs) op het stucwerk aangebracht en is het houtwerk in de kleuren crèmegeel en donkergroen geschilderd (afb. 30).

Afb. 30. Verlengde Visserstraat 2/
Lage de A 33, na kleur-
herstel. Foto: Jaap Buist.
